Обследование состояния (общее и инструментальное) исторических светопрозрачных конструкций ГМИИ им. А.С. Пушкина

А.В. СПИРИДОНОВ, Н.П. УМНЯКОВА

Научно-исследовательский институт строительной физики РААСН, Москва
E-mail: spiridonov@aprok.org

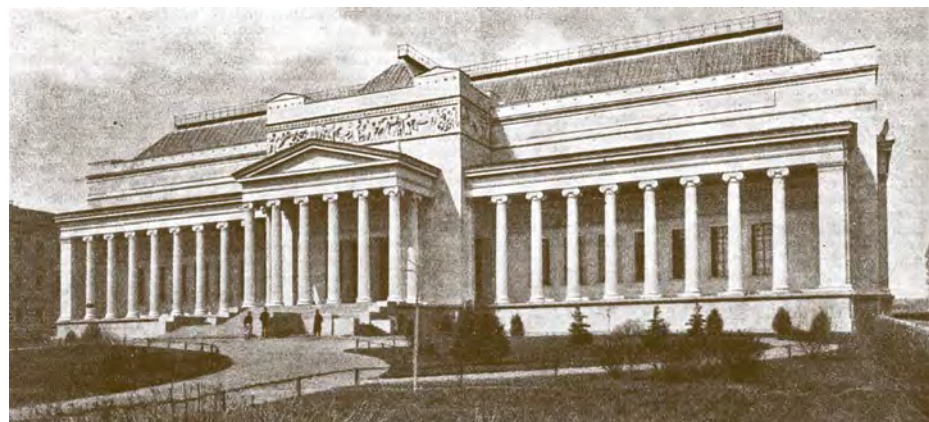
Рис. 2. Исторические окна в главном здании ГМИИ им. А.С. Пушкина: а – вид снаружи, б – металлические связи («лестница») между наружным и внутренним переплётами

В световых проёмах первого этажа главного здания установлены окна со стальными переплётами, изготовленные в начале прошлого века (рис. 2). Они представляют собой разнесённые на 0,5 м наружный и внутренний массивные стальные переплёты с одинарным стеклом толщиной 6 мм. Большинство светопрозрачных конструкций первого этажа, установленных по всему периметру здания, имеют размеры около 1560 (ширина) × 3740 (высота) мм.

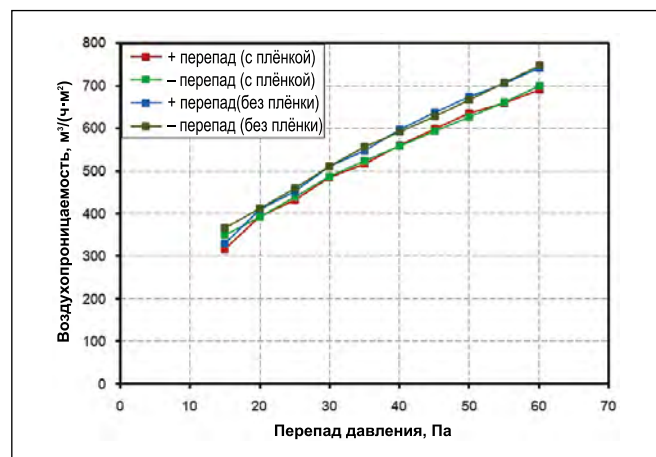
Рис. 8. Значения воздухопроницаемости помещения при положительных и отрицательных Δp

Испытание исторической светопрозрачной ограждающей конструкции на воздухопроницаемость было проведено в подсобном помещении реставрационной мастерской. Перед испытанием были загерметизированы двери и другие возможные зоны инфильтрации воздуха. В дверной проём был установлен комплекс «Blower Door». Испытание проводилось согласно ГОСТ [7]. При проведении натурального эксперимента были созданы положительные и отрицательные перепады давления Δp до, соответственно, ± 60 Па. При каждом значении Δp производились замеры расхода воздуха. Затем на основе полученных данных были рассчитаны значения воздухопроницаемости окна при разных Δp (рис. 8 и табл. 2).

В результате проведённых обследований исторических светопрозрачных конструкций стало очевидно, что они не соответствуют современным требованиям ни по сопротивлению теплопередаче, ни по воздухопроницаемости. При сохранении металлических рам (согласно закону об охране объектов культурного наследия) необходимо провести масштабные компьютерные расчёты по определению оптимальных вариантов реставрации окон.
