Обследование состояния исторических светопрозрачных конструкций ГМИИ им. А.С. Пушкина

А.В. СПИРИДОНОВ, Н.П. УМНЯКОВА

Научно-исследовательский институт строительной физики РААСН, Москва
E-mail: spiridonov@aprok.org

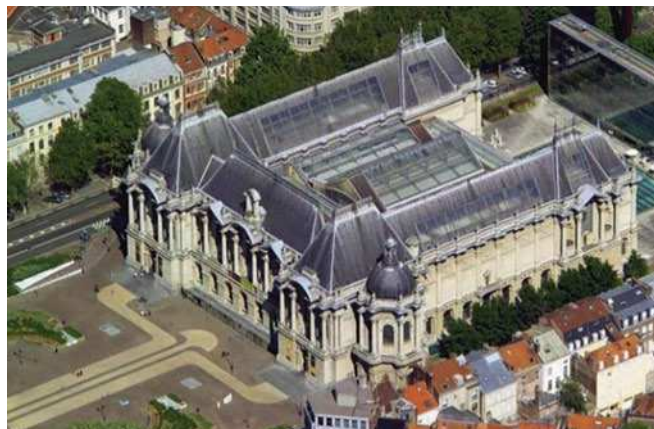
Рис. 1. Макет главного здания ГМИИ

Рис. 1 наглядно демонстрирует всю масштабность светопрозрачных покрытий главного здания ГМИИ им. А.С. Пушкина.

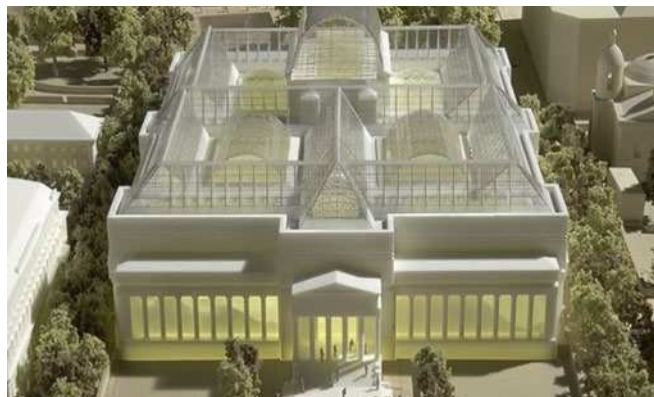
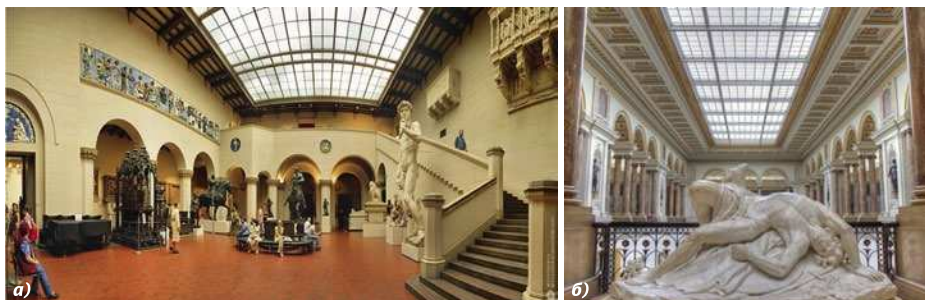
Рис. 3. Системы верхнего естественного освещения музеев:
а – один из главных залов ГМИИ; б – аналогичный зал Дворца изящных искусств в Лилле

но оснащены фонарями верхнего света. На рис. 3 показаны залы ГМИИ и Дворца изящных искусств в Лилле. Очевидны общие тенденции освещения экспонатов в этих зданиях.

Рассеивающее матовое стекло (с довольно плотным матированием) в *плафоне* установлено горизонтально на таких же металлических таврах сечением 35 × 35 × 3 мм, как и в остальных контурах светопрозрачного покрытия (рис. 11). Как оно смотрится из экспозиционных залов, показано на рис. 3, а.

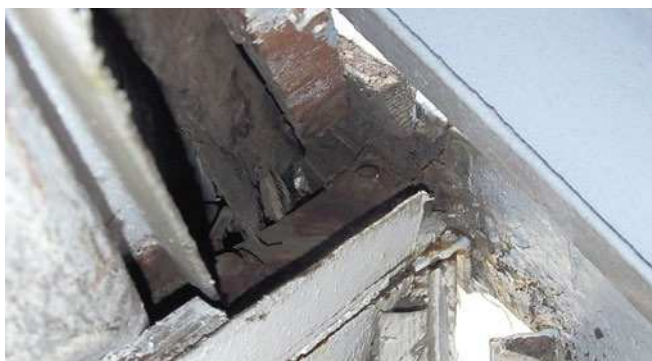
Рис. 4. Узел стропильной балки со следами коррозии

Преимущественно аварийные участки – места сильной (до 100 %) коррозии соединительных фасонных уголков и наклонных элемен-

тов крепления ферм к стенам здания, срыв болтов. Основное расположение подобных мест – в углах здания, вблизи ендов и в коньковой части ферм.

Для иллюстрации выводов обследования [8] приведём только один пример – показанный на рис. 4.

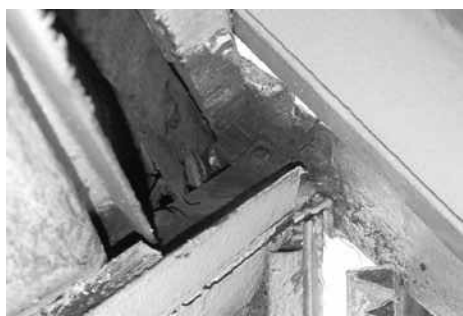
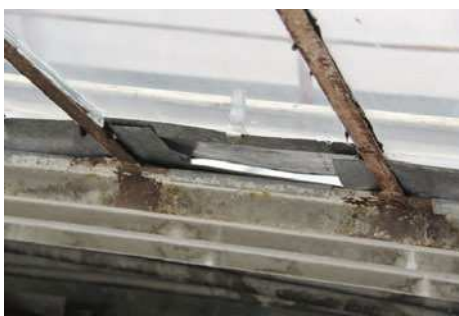
Рис. 7. Элементы конструкции фонаря в 2018 г.

Сегодняшнее состояние элементов конструкции основного контура светопрозрачного покрытия музея (**фонарь**) показано на рис. 7.

- скаты крыши выполнены из фрагментов стёкол толщиной 4 мм (средний размер фрагментов стёкол 415 × 1110 мм), угол наклона к горизонту 50°;

- стёкла расположены на профиле таврового сечения (35 × 35 × 3 мм), которые опираются на горизонтальные стальные уголки (90 × 10 мм);

- основные фермы выполнены из двух сваренных (свинченных?) между собой П-образных швеллеров так, что фактически получается двутавр;

- общие размеры сечения фермы – ширина 150 мм, высота 140 мм, толщина от 5 до 7 мм (в зависимости от толщины нанесённой за прошедшие 100 лет краски);

- стёкла расположены с нахлёстом верхнего стекла на нижнее (по типу черепицы) с небольшим просветом, что обеспечивает как дополнительную вентиляцию, так и естественный

- стык стекла и таврового профиля заделан герметиком (в некоторых местах замазкой) некачественно, имеются щели, через которые проникают осадки;

- на остеклении фонаря видны многочисленные следы протечек, а также разбитые стёкла;

- остекление фонаря грязное и не обслуживалось долгое время, что значительно снижает его светотехнические качества.

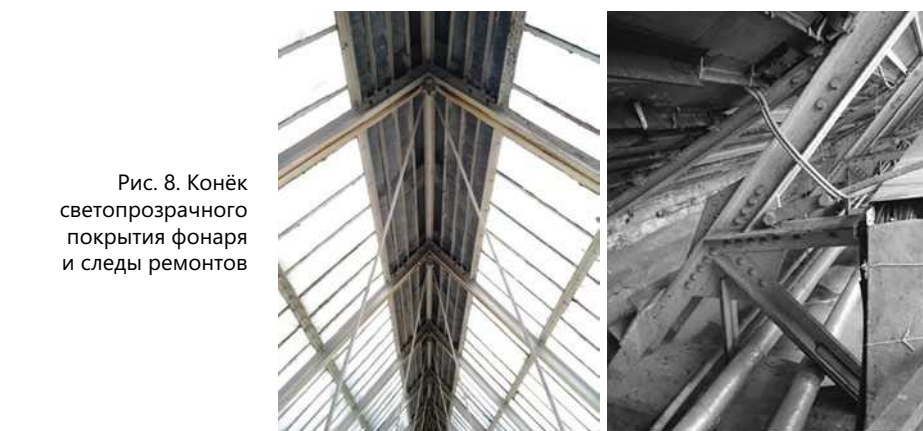
Рис. 8. Конёк светопрозрачного покрытия фонаря и следы ремонтов

- конёк крыши имеет массу следов протечек и некачественных латаний (рис. 8);

- при проведении текущих ремонтов остекления фонаря на некоторых участках кровли стекло было заменено фанерными листами и (или) оцинкованным железом (рис. 8);

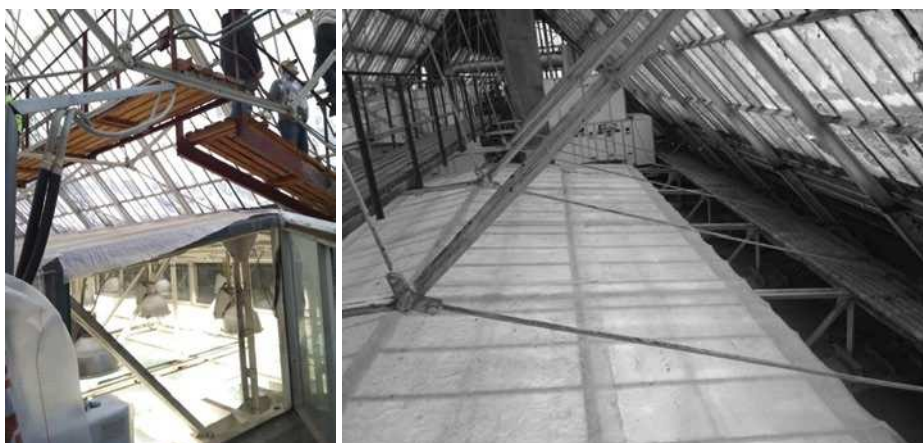
Рис. 10. Внутреннее пространство и внешний вид подфонарника

Современное состояние остекления подфонарника совершенно не соответствует его предназначению – обеспечению естественного освещения экспозиционных залов. Именно поэтому в пространстве между рассеивающим плафоном и подфонарником установлены многочисленные дополнительные источники света (рис. 10).

подфонарник закрыт тканью, полимерной плёнкой и пр. (рис. 10).

Из-за постоянных протечек профили, на которых лежит остекление подфонарника, прокорродировали и нуждаются в замене и (или) глубокой зачистке и покрытии специальными составами.
