Проект реконструкции осветительных приборов станции метро «Красносельская» Московского метрополитена

Аннотация

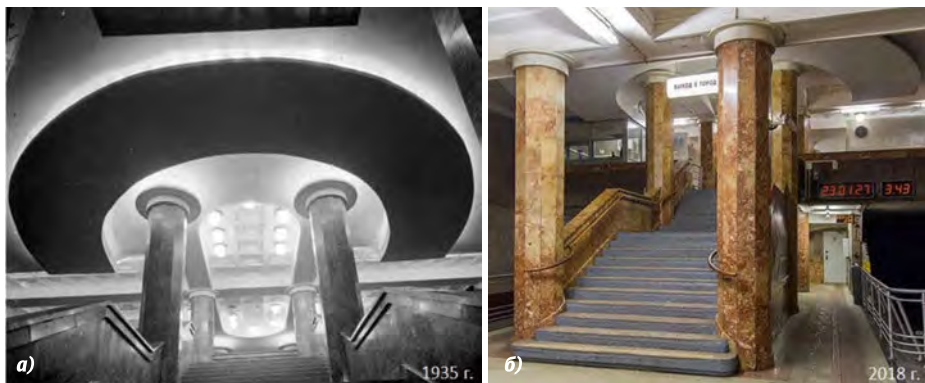
Рис. 3. Внешний облик лестничного марша зоны перехода станции «Красносельская»: а – 1935 г., б – 2018 г.

В первоначальном проекте (рис. 3) в зоне перехода по контуру кольцеобразного навеса были установлены ЛН за пластинами из молочного стекла, таким же образом были оформлены и капители колонн зоны перехода (рис. 4а). Это конструктивное решение позволило создать эффект света, появляющегося из ниоткуда, и ощущение, что потолок и колонны парят в воздухе, однако после модернизации освещения в 70-х годах ввиду экономии электроэнергии от такого решения отказались.

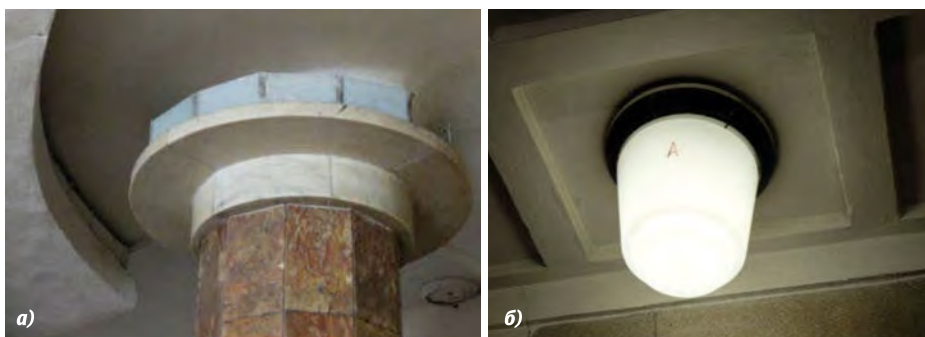
Рис. 4. Сохранившиеся на сегодняшний день первые ОП станции «Красносельская»: а – пластины молочного стекла, используемые для светового оформления лестничного марша; б – светильники зоны перехода

Сегодня из всех описанных ранее первых ОП сохранились только два освещающих переход светильника, которые выполняют функцию аварийного освещения современной стан-

ции (рис. 4б), а также несколько пластин молочного стекла, установленных в верхней части одной из колонн (рис. 4а). Все остальные ОП были утрачены.

Предполагается, что зона перехода будет освещена ОП, внешне похожими на современные аварийные светильники (рис. 4б), только вместо ЛН мощностью 150 Вт в качестве источ-

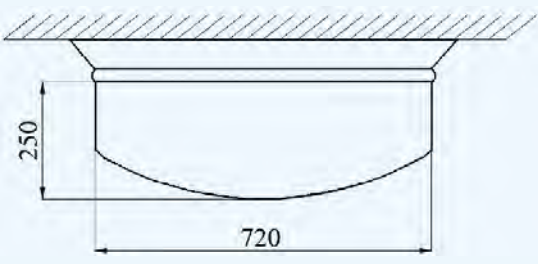
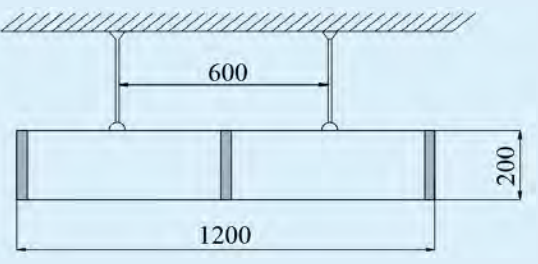
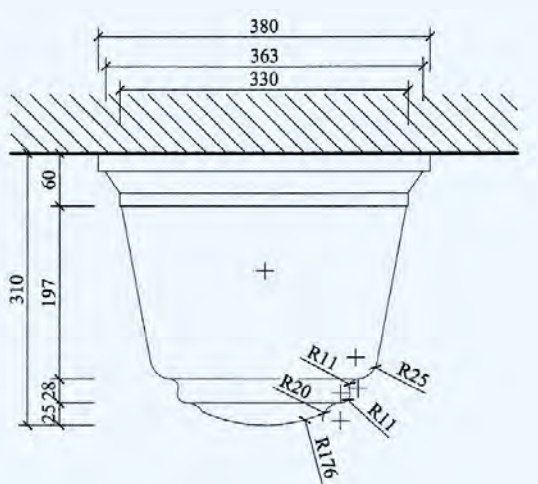
Основные характеристики исторических светильников 1935 г.

№	Наименование светильника	Эскиз светильника	Кол-во и мощность ЛН (шт. x Вт)	КПД, %
1	Плафон D=720 мм

6 x 100 6 x 150	55
2	Цилиндр подвесной

6 x 60	67
3	Светильник для освещения зоны перехода

1 x 150	65

Известно, что в типовых ОП первых станций метрополитена в качестве источника света широко применялись лампы накаливания (ЛН) мощностью от 60 до 150 Вт [2]. Для освещения платформенного зала станции «Красносельская» использовались два типа ОП, основные характеристики которых представлены в табл. 1. В 50-е годы прошлого столетия было принято решение заменить круглые плафоны на подвесные шары, а затем в 70-е годы, с целью повышения энергоэффективности заменить ОП с ЛН на ОП с люминесцентными лампами (ЛЛ). В результате платформенный зал изменился до неузнаваемости: между колоннами были установлены в ряд светильники с ЛЛ, которые значительно увеличили освещённость на полу платфор-

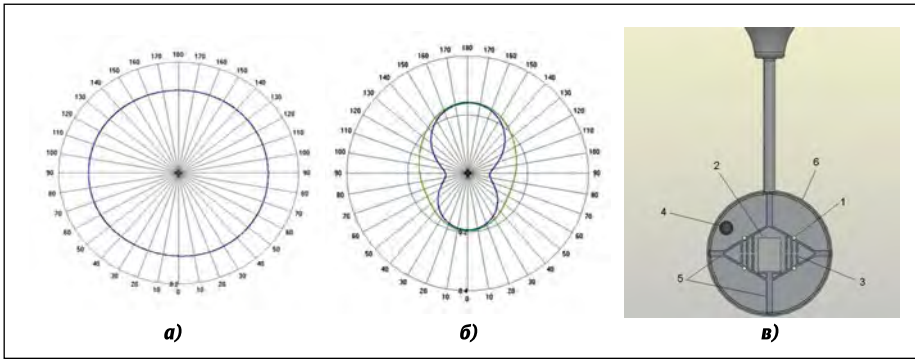
Рис. 8. Перераспределение светового потока цилиндрического светильника стационарного зала: а – КСС исторического светильника; б – КСС предлагаемого светильника; в – схема светильника (сечение вертикально-проецирующей плоскостью), где 1 – СД Cree JK3030 3-V, 2 – устройство управления для СД, 3 – радиатор для отвода тепла, 4 – гидрофобный фильтр, 5 – держатели, 6 – молочный рассеиватель

В случае с подвесными цилиндрическими светильниками, для выделения квадратных кессонов и уменьшения *UGR* также необходимо было увеличить световой поток в верхнюю полусферу и уменьшить световой поток в нижнюю полусферу, что легко достигается за счёт использования линеек с СД *Cree JK3030 3-V* с различным уровнем токовой нагрузки. Для осуществления этой цели в корпус светильника вставляется алюминиевая конструкция в виде ромба, стороны и полость которого, аналогично поверхностям цилиндрического модуля, описанного ранее, представляют собой радиатор для отвода тепла с площадью поверхности 1220 см². При этом во внутренней полости конструкции монтируется источник стабилизированного питания СД (рис. 8).

Приведённые выше ОП были смоделированы в программе *Solidworks* [8], а *ies*-файлы и КСС (рис. 8б и 9б) были получены с помощью плагина *Photopia* [9]. По результатам светотехнического расчёта, проведённого с учётом характеристик предлагаемых приборов, а также основываясь на визуализации полученных результатов, можно сделать вывод о том, что внешний облик станции при такой реконструкции освещения становится аутентичным замыслом архитекторов (рис. 11). При этом новая ОУ не только позволяет выявить основные архитектурные элементы станции, но и в полной мере удовлетворяет современным нормам по освещённости и *UGR* (табл. 3, рис. 12). Кроме того, суммарная мощность предлагаемой ОУ составит 10,7 кВт, что почти на 0,6 кВт ниже, чем мощность действующей ОУ (рис. 13).

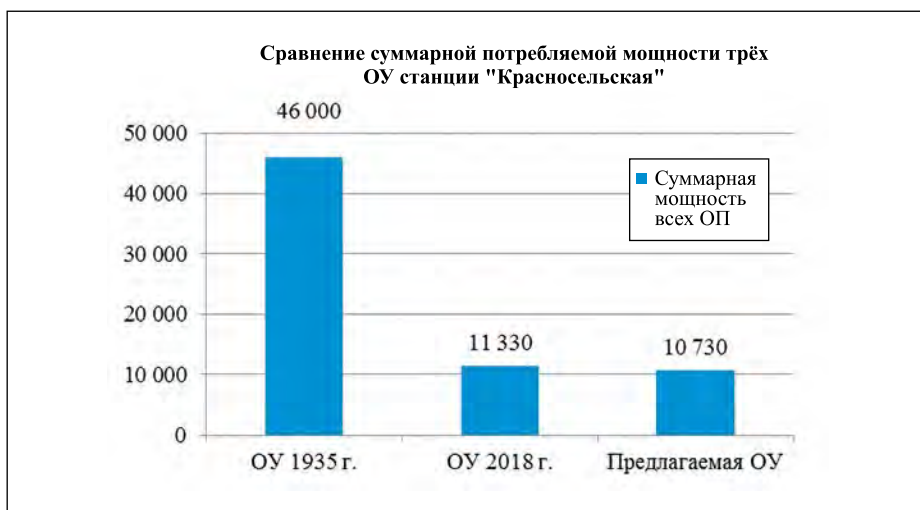
Рис. 13. Диаграмма сравнения суммарной потребляемой мощности трёх ОУ станции «Красносельская»
